## PLANO DE MANUTENÇÃO DA ARBORIZAÇÃO PARA REDUÇÃO DE FALHAS EM REDE ELÉTRICA: um estudo de caso em Teresina - Pi<sup>1</sup>

1 Trabalho premiado no Grupo Temático 41 – Gestão energética e o impacto econômico financeiro nas organizações, do 1º Congresso Internacional Ciência e Sociedade, promovido pelo Centro Universitário Santo Agostinho, de 4 a 7 de outubro de 2023.

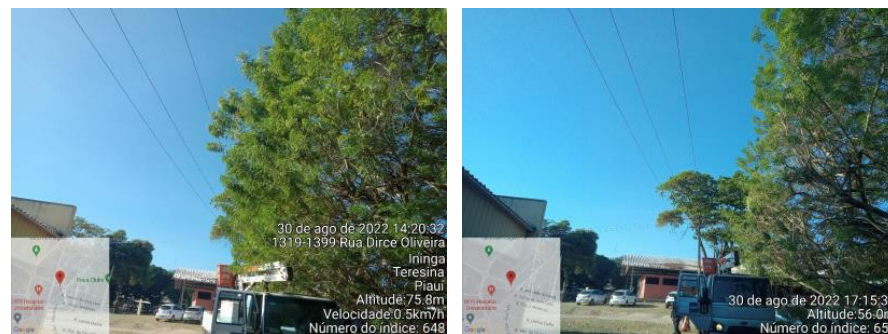
informações importantes como data, hora e localização em que foram executadas as podas, mostradas na Imagem 4. Assim um histórico significativo tem sido construído fornecendo informações para que as manutenções preventivas passem a ser de forma preditivas.

**IMAGEM 4.** Interface do Timestamp com o antes (à esquerda) e o depois (à direita) da poda executada

Essas evidências registradas pelas equipes de poda parceiras seguem o procedimento adotado pela Equatorial-PI, sempre registrando seus serviços de forma que possibilite auditorias futuras, verificar o antes e o depois do serviço realizado, com todas as informações possíveis na própria evidência

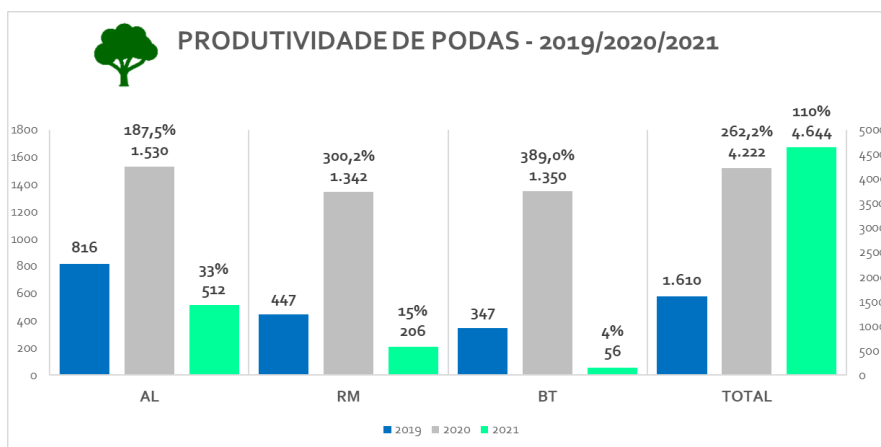
IMAGEM 5. Gráfico de produtividade das equipes de poda EQTL-PI

O gráfico de produtividade mostra a evolução do quantitativo de árvores podadas por segmento de alimentadores (AL), ramal (RM) e baixa tensão (BT), verifica-se o quanto tivemos de avanço positivos ao longo anos. Entre 2019 e 2020, houve um ganho de 262,2% na produtividade, e entre 2020 e 2021, ocorreu um aumento de 110%.

Visto que ao longo do tempo foram reduzidos custos financeiros, o georreferenciamento garantiu uma excelente produtividade, mesmo com a redução da força de trabalho, conforme evidencia a Imagem 5.

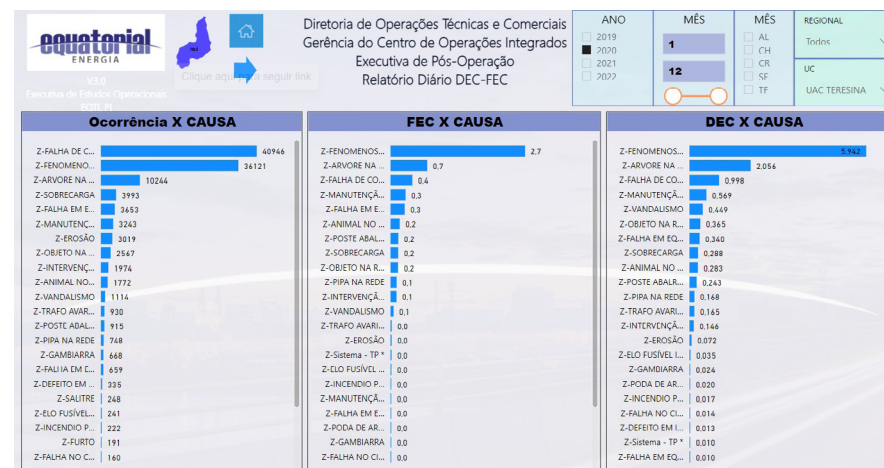
Imagem 6. Indicadores de continuidade DEC/FEC/OCORRÊNCIAS de 2020

Esta visão gráfica das ocorrências, DEC e FEC versus causa, mostram as causas que mais impactaram durante todo o ano de 2020 para os indicadores de continuidade, ocasionando as interrupções de energia no município de Teresina – PI. Destacam-se os fenômenos naturais, árvore na rede e falha de comunicação.

Piauí é possível verificar a evolução do processo. Na Imagem 6 está apresentando a performance dos indicadores de continuidade DEC e FEC no de 2020.

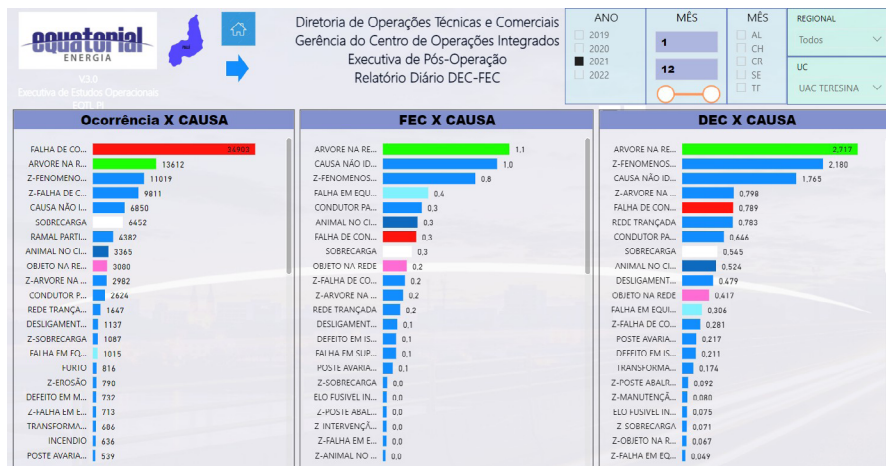
No ano de 2021, quanto aos indicadores de continuidade versus causa, destacam-se as causas que mais ocasionaram as interrupções de energia no município de Teresina – PI, as três principais que são árvore na rede, causa não identificada e fenômenos naturais. Sendo causa de árvore na rede o principal fator de interrupção tanto do FEC quanto do DEC, como apresentado na Imagem 7.

Imagem 7. Indicadores de continuidade DEC/FEC/OCORRÊNCIAS de 2021

No exercício de 2021 os indicadores de continuidade tiveram os resultados mostrados na Imagem 7.

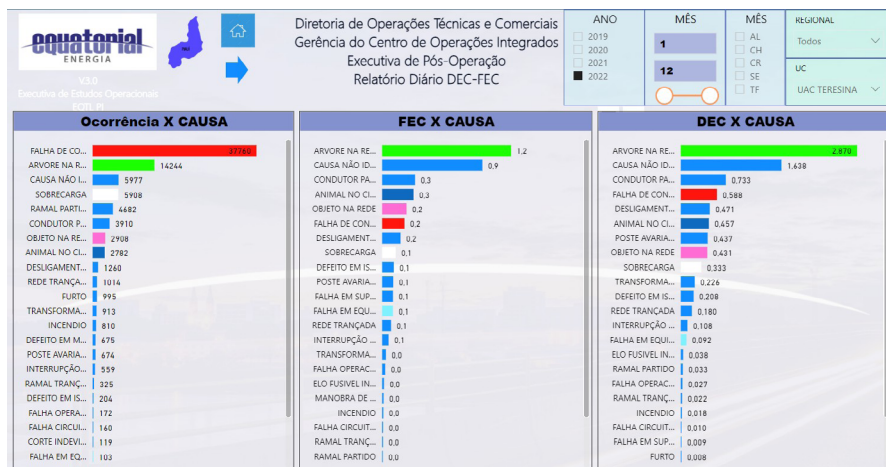
Imagem 8. Indicadores de continuidade DEC/FEC/OCORRÊNCIAS de 2022

No ano de 2022, os indicadores de continuidade versus causa, destacam-se as causas que mais ocasionaram as interrupções

de energia no município de Teresina – PI, os três primeiros que são árvore na rede, causa não identificada e condutor partido. São os resultados durante todo o ano de 2022, como podem ser verificados na Imagem 8.

No exercício de 2022, os indicadores de continuidade tiveram os resultados, mostrados na Imagem 8.
